L'EFFONDREMENT DE LA TOUR LANTERNE

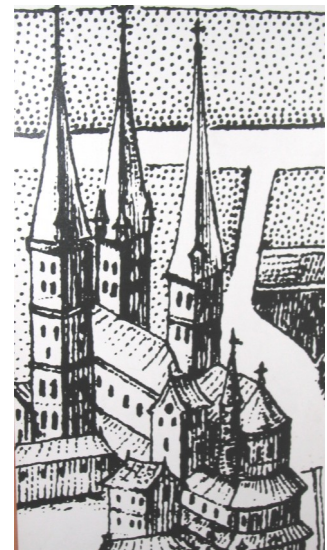
St Etienne au 16^{ème} siècle

D'autre part, cette gravure du 16^{ème} siècle, même en tenant compte de la perspective, ne permet pas de croire que la flèche centrale dépassait de 50 % les flèches de façade pour atteindre 123 m.
